CONVITE PUBLICO 0004 / 2025

SERVIÇO CONSTRUÇÃO CIVIL ADEQUAÇÃO NAS INSTALAÇÕES E EQUIPAMENTOS DAS SAUNAS NO CEL EM APARECIDA DE GOIÂNIA

LAUDO TÉCNICO

INSTALAÇÕES ELÉTRICAS BAIXA TENSÃO E AMBIENTE DE VAPOR BANHO DE SAUNA

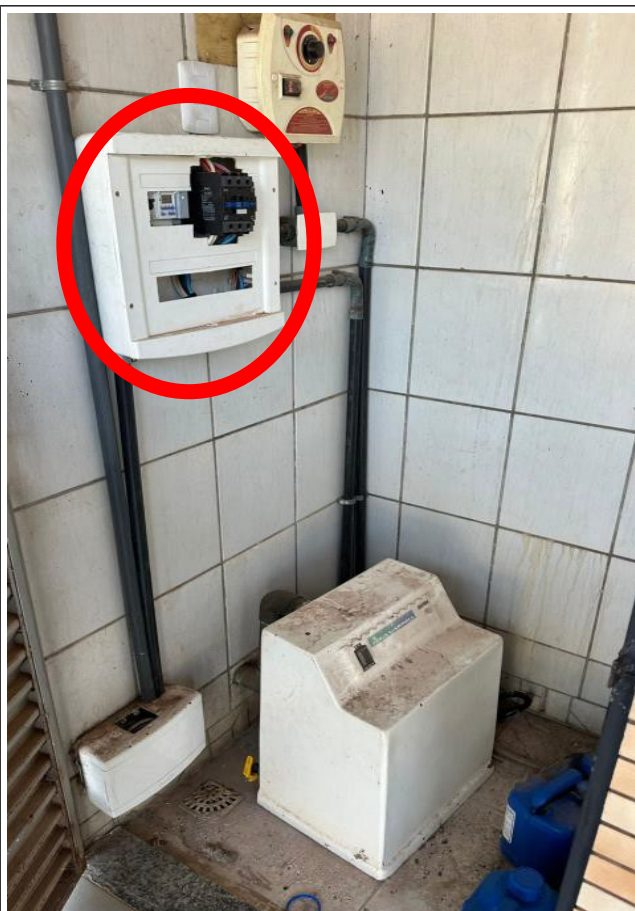
Imagem 02 – local Quadro de Disjuntor Proteção sauna.

Foram verificadas condições irregulares nos componentes de proteção dos quadros e painéis de distribuição de energia sendo verificado o quadro não é adequado aos componentes instalados tais como contactor e disjuntor estando aparente sem a tampa de proteção do quadro e sinalização de risco de choque elétrico. Foi feita inspeção visual das derivações dos bornes do quadro a fim de verificar possíveis folgas nas emendas e/ou conexões. Os circuitos e as conexões das fases com elementos de proteção em sua maioria não apresentam dano aparente. Os condutores não apresentam dano aparente de sobrecarga ou curto-circuito. Não foi verificado condutores fora de norma vigente. Alguns quadros não apresentam alguns itens recomendado – Barramento Terra, Proteção contra surtos DPS, Identificação do circuito de alimentação. Foi verificado condições inadequadas no quadro elétrico. A inspeção visual foi feita nos quadros que foi disponibilizado pelo responsável do local.

Durante a vistoria foi verificada a inconformidade com ressalvas das Instalações elétricas baixa tensão e componentes de proteção. O local atende aos requisitos mínimos conforme recomendação das normas vigente. A instalação elétrica existente aparenta risco, conforme registrado acima, quadro desproporcional aos componentes instalados, falta de barramento terra e neutro, falta de sinalização no quadro.

Recomenda-se implantação de manutenção, troca do quadro na casa de máquina sauna sala de jogos, troca caixa de passagem, isolar terminais nas resistências conforme sinalizado na imagem acima. adequação das

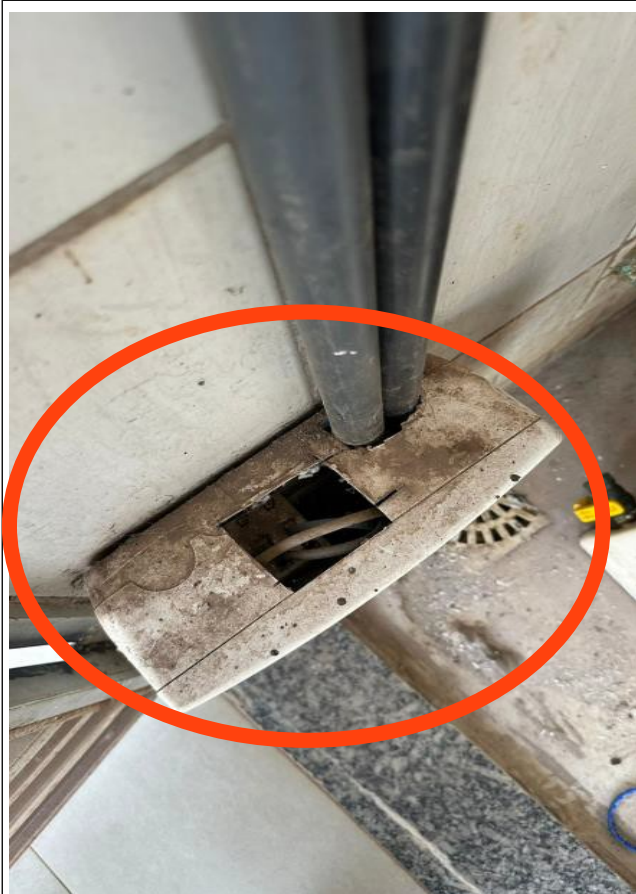
Imagem 03 – Caixa de passagem – alimentação Resistência.

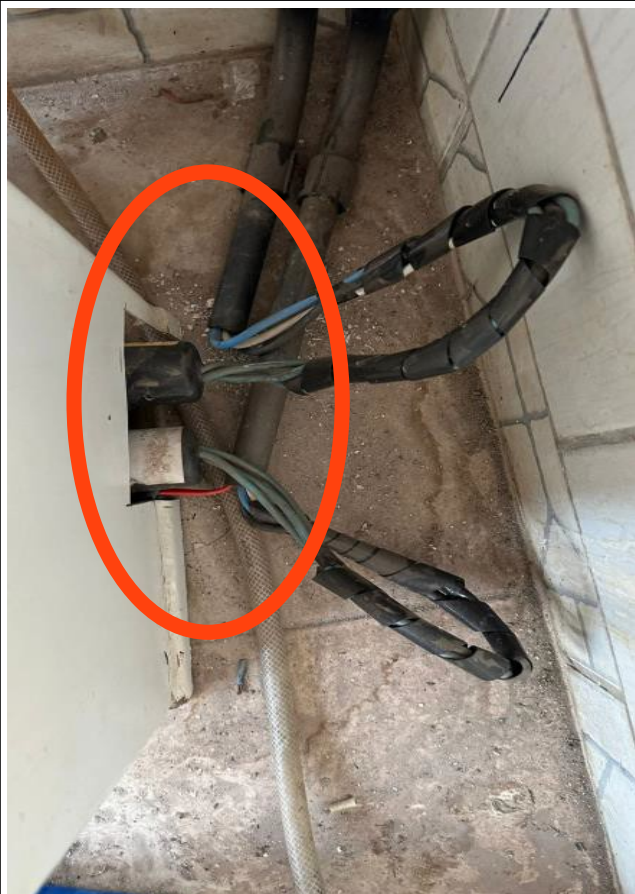
Imagem 04 – terminais de ligação resistência.

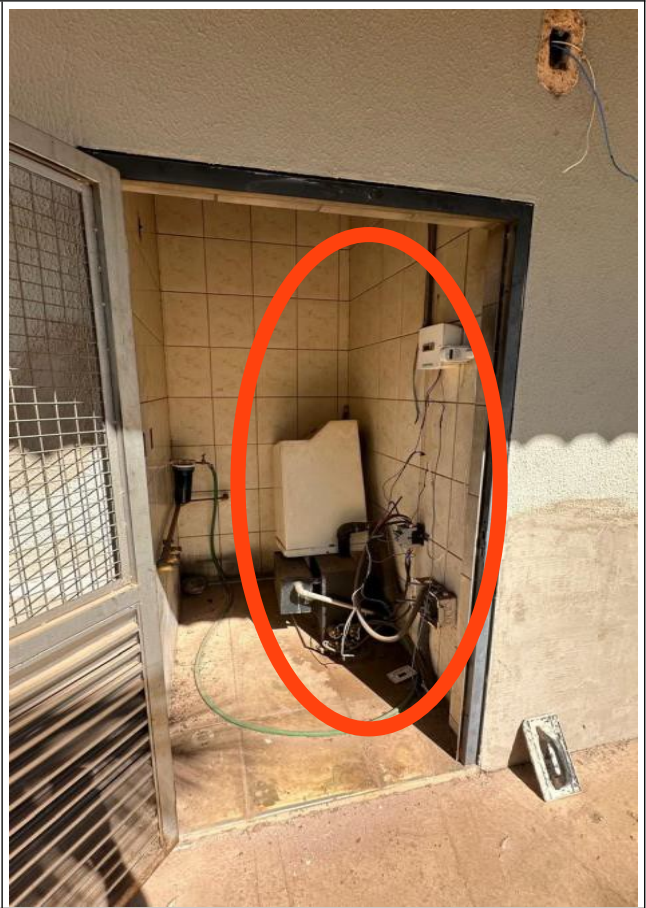
Imagem 02 – Quadro de disjuntor proteção sauna

Foram verificadas condições irregulares nos componentes de proteção dos quadros e painéis de distribuição de energia sendo verificado o não existe quadro de distribuição adequado, componentes instalados tais como contactor e disjuntor estando aparente fixados diretamente na parede sem sinalização de risco de choque elétrico. Quadro não apresentam alguns itens recomendado – Barramento Terra, Proteção contra surtos DPS, Identificação do circuito de alimentação. Foi verificado condições inadequadas no quadro elétrico. A inspeção visual foi feita nos quadros que foi disponibilizado pelo responsável do local.

Durante a vistoria foi verificada a inconformidade com ressalvas das Instalações elétricas baixa tensão e componentes de proteção. O local atende aos requisitos mínimos conforme recomendação das normas vigente. A instalação elétrica existente aparenta risco, conforme registrado acima, não existe quadro de proteção para os componentes instalados, falta de barramento terra e neutro, falta de sinalização.

Recomenda-se implantação de manutenção, instalação quadro na casa de máquina sauna sala complexo, trocar caixa de passagem, adequar infraestrutura passagem dos cabos, isolar terminais nas resistências conforme sinalizado na imagem acima.

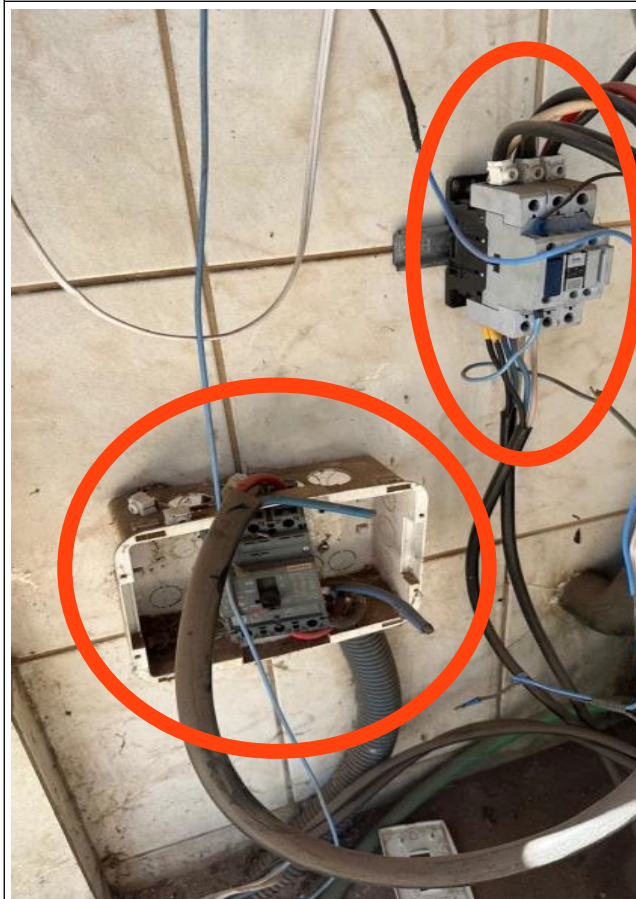
Imagem 03 – Caixa de passagem – alimentação Resistência.

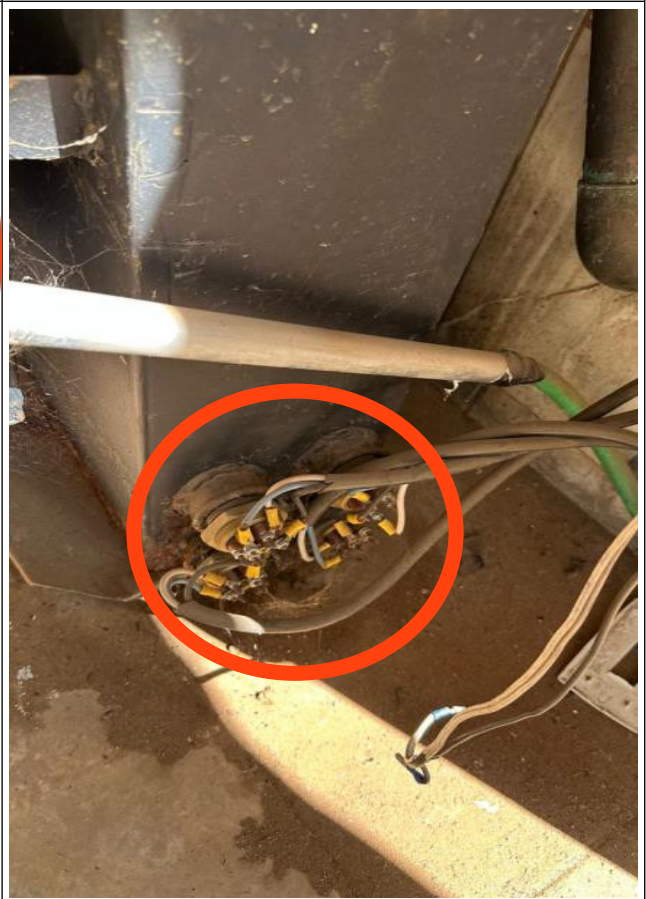
Imagem 04 – terminais de ligação resistência.

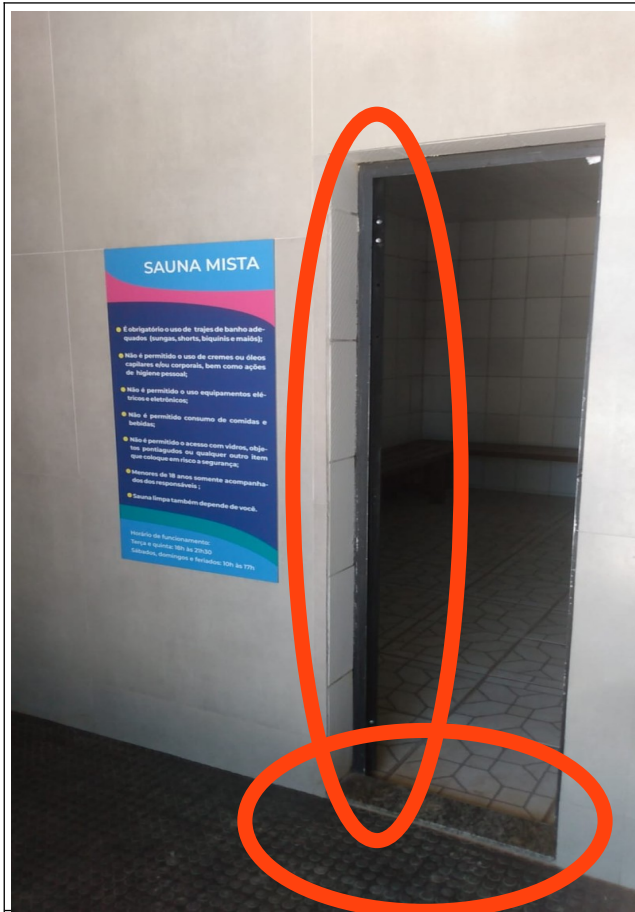
Imagem 01 – Sauna sala de jogos.

Foram verificadas condições irregulares na entrada porta com sua abertura para dentro e medida irregular na largura e altura, soleira da porta acima do nível do piso, saída de vapor, estando aparente e sem proteção, revestimento piso bem desgastado e com rejuntamento inadequado, local do respiro foi verificado que não tem, foi feita inspeção visual e não foi verificado se o revestimento está fora da norma vigente. Ambiente sauna não apresentam alguns itens recomendado – Respiro, Proteção saída de vapor, Sinalização de segurança. Foi verificado condições inadequadas no ambiente sauna. A inspeção visual foi feita no ambiente sauna acompanhada pelo responsável do local.

Recomenda-se manutenção, troca da porta sauna sala de jogos, remoção da soleira com novo assentamento adequado, recuar saída de vapor para nicho dentro da alvenaria, seja instalada automação para essência no tubo de saída , troca revestimento piso para revestimento PEI 4, 5 ou deck de madeira, se aplicado revestimento fazer o rejuntamento com Epoxi, instalação do respiro, sinalização de segurança e orientação dentro e fora do ambiente sauna. Adequação das instalações do ambiente sauna mantendo em conformidade com as normas vigentes

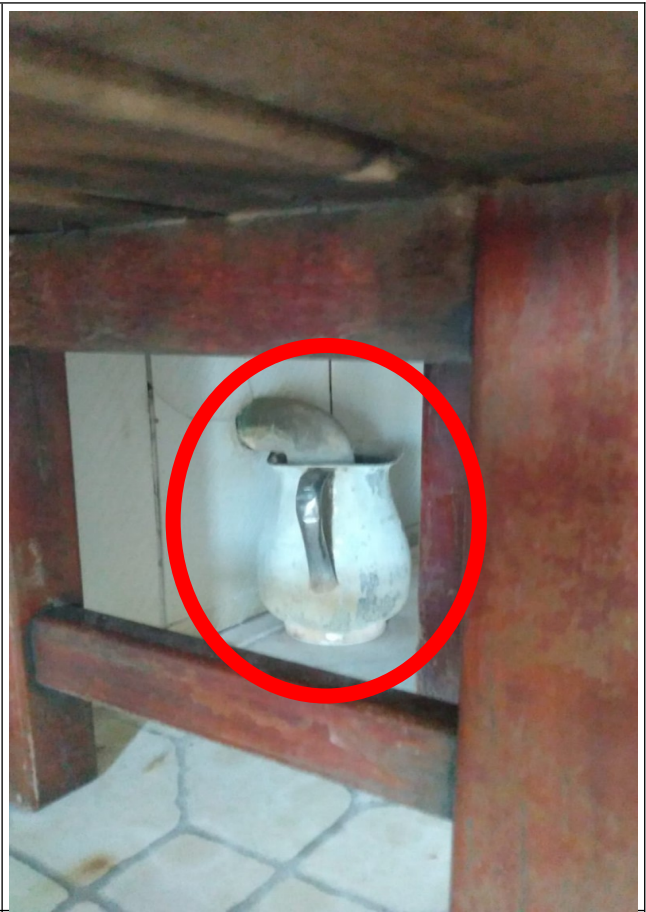
Imagem 02 – local saída de vapor sauna.

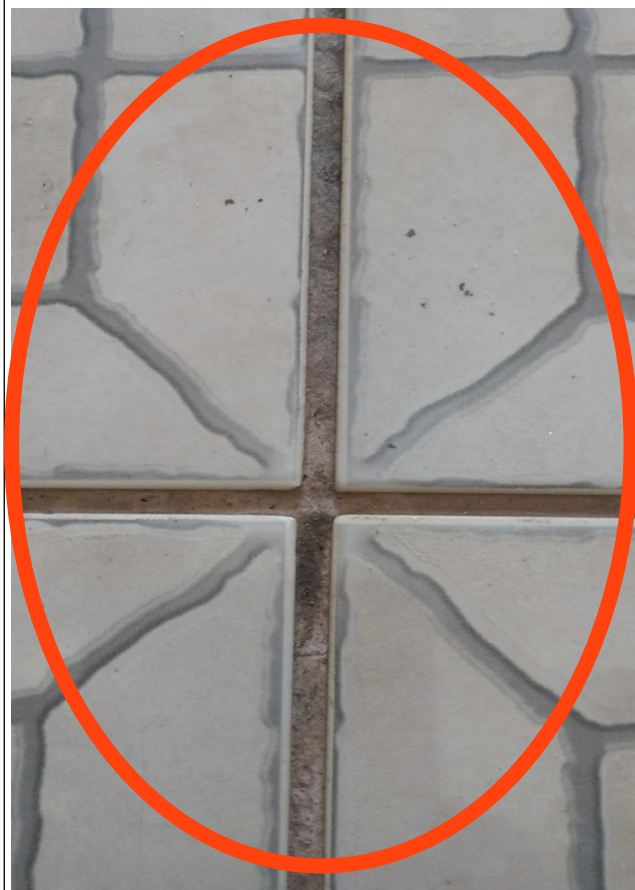
Imagem 03 – revestimento piso – rejuntamento.

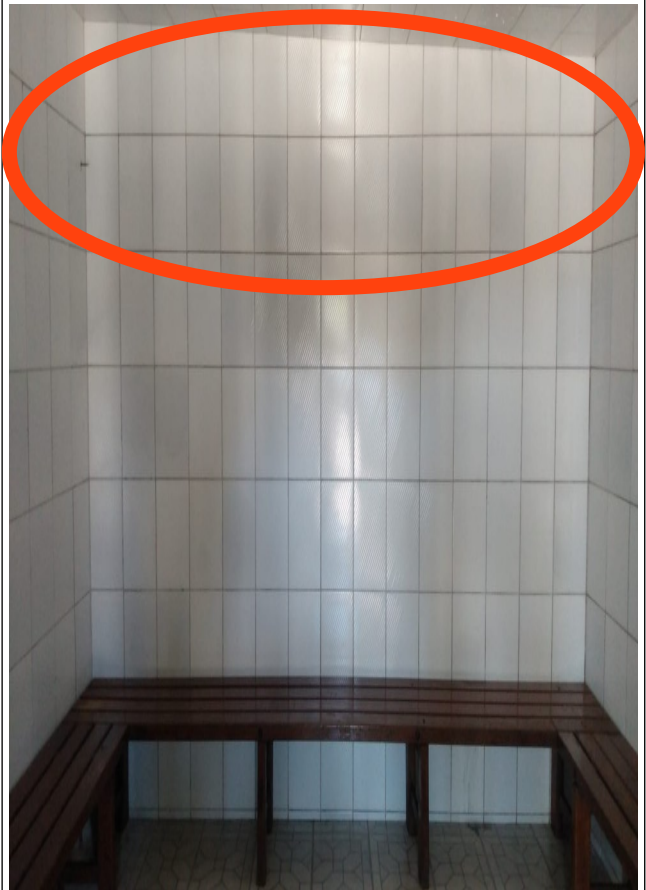
Imagem 04 – local respiro.

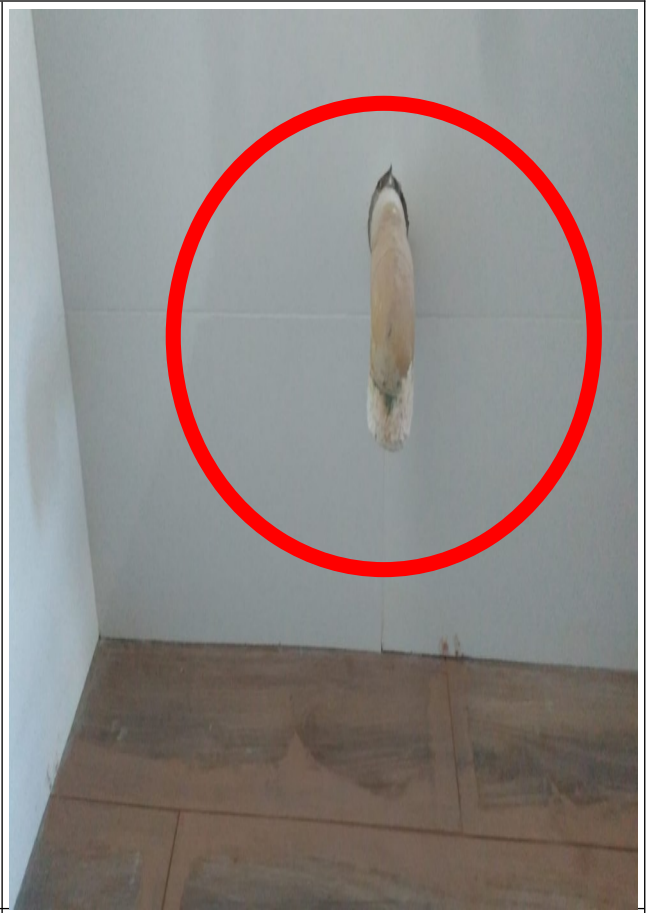
Imagem 02 – local saída de vapor sauna.

Foram verificadas condições irregulares na soleira da porta acima do nível do piso, saída de vapor, estando aparente e sem proteção, rejuntamento inadequado, local do respiro foi verificado que não tem, foi feita inspeção visual e não foi verificado se o revestimento está fora da norma vigente. Ambiente sauna não apresentam alguns itens recomendado – Respiro, Proteção saída de vapor, Sinalização de segurança. Foi verificado condições inadequadas no ambiente sauna. A inspeção visual foi feita no ambiente sauna acompanhada pelo responsável do local.

Recomenda-se manutenção, remoção da soleira com novo assentamento adequado sauna complexo, recuar saída de vapor para nicho dentro da alvenaria, seja instalada automação para essência no tubo de saída , rejuntar com Epoxi, instalação do respiro, sinalização de segurança e orientação dentro e fora do ambiente sauna. Adequação das instalações do ambiente sauna mantendo em conformidade com as normas vigentes

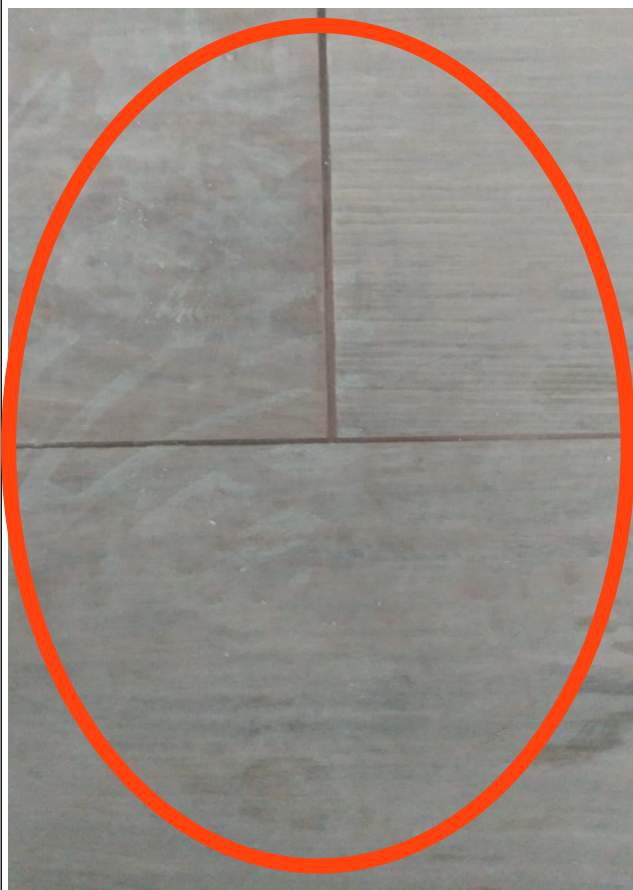
Imagem 03 – revestimento piso – rejuntamento.

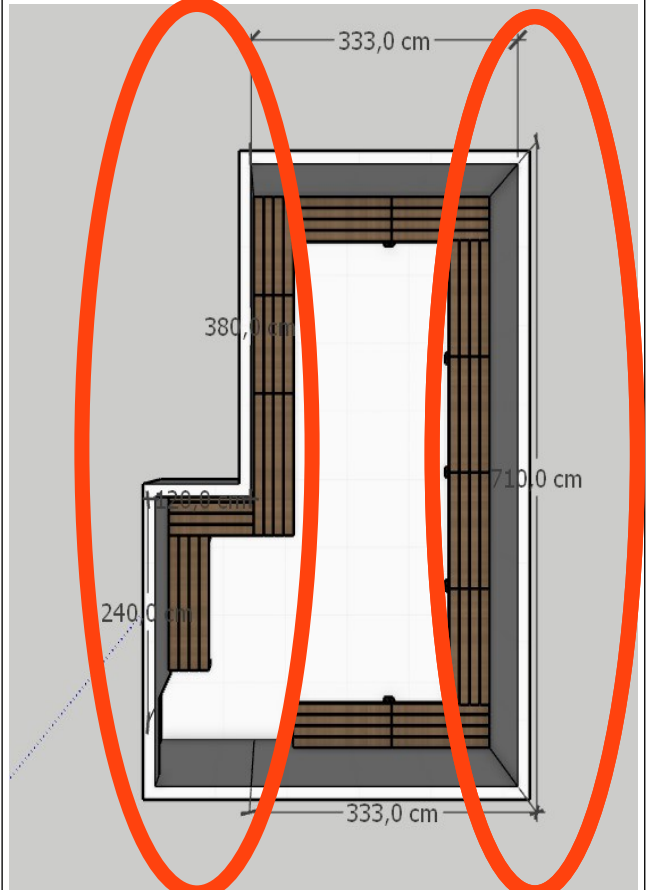
Imagem 04 – local respiro.
